## **Отчет многофакторного обследования Преображенского ГУ руслового типа**

**Заказчик: Акмолинский филиал Республиканского Государственного Предприятия на  
праве хозяйственного ведения «Казводхоз» Министерства Водных Ресурсов и  
Ирригации Республики Казахстан**

**г. Алматы, 2025 г.**

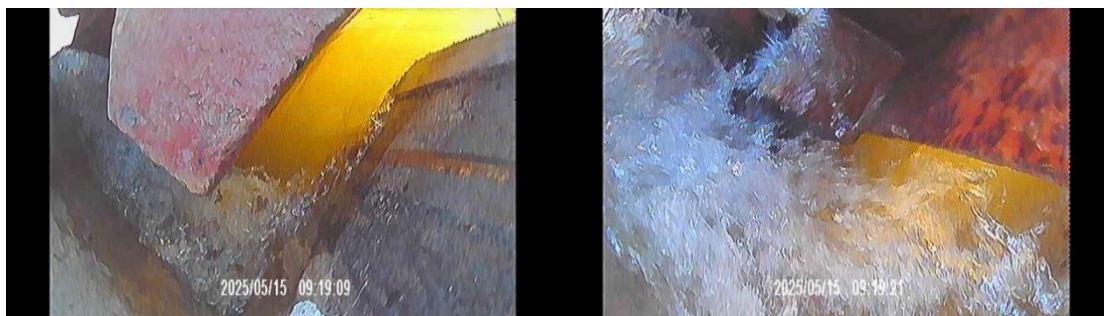
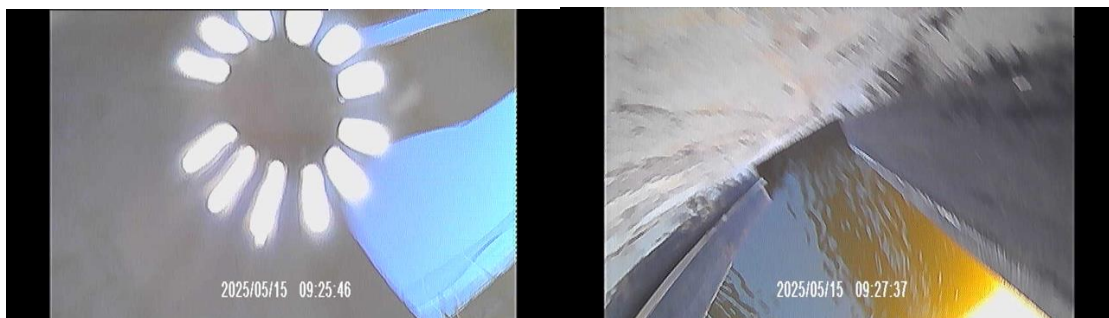
Эндоскопическое (телескопическое) подводное обследования проводилась не полностью из-за большого потока воды и мутности. Для этого необходимо чтоб снизить уровень воды и поучения прозрачности. Необходимо другой период времени.

Визуально определено, что резиновые уплотнили затворов, требует замены.

Рисунок 3 – Телескопические снимки

Рисунок 4 – Телескопические снимки

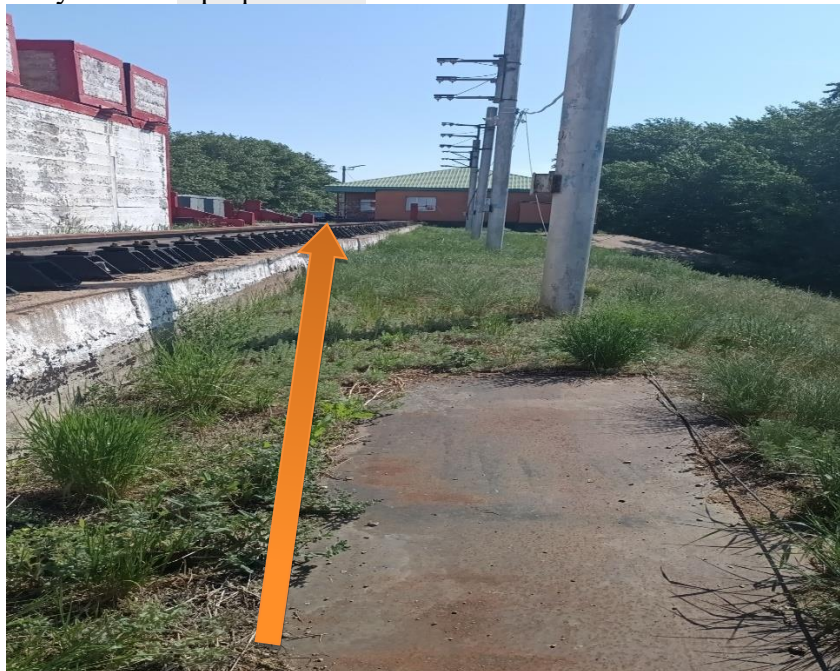
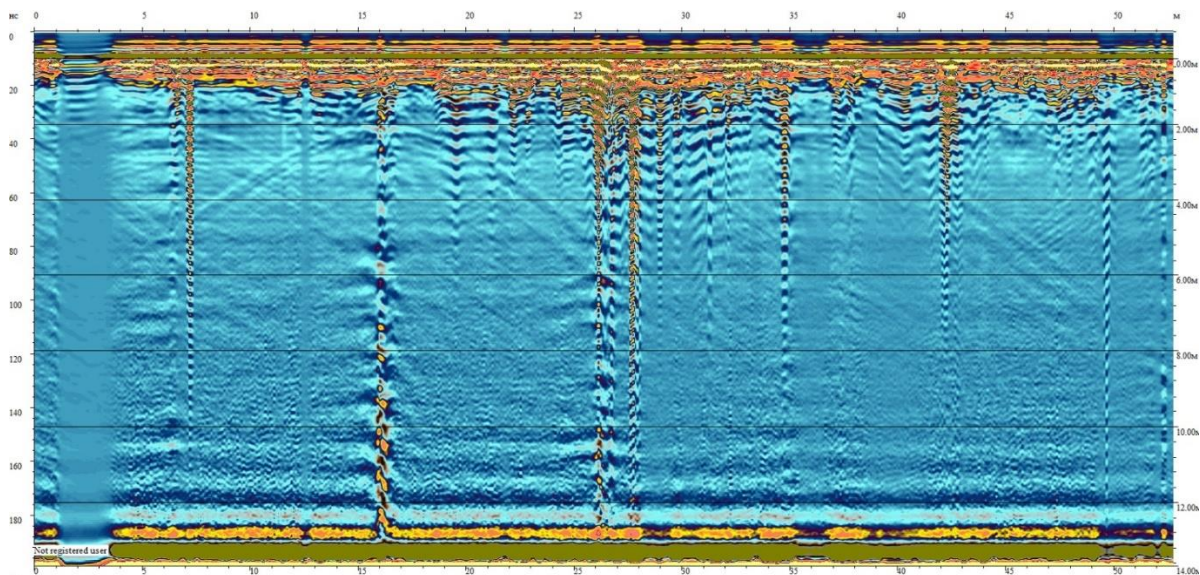
Рисунок 7 – Профиль №2

Обнаружены аномалии гиперболического типа — возможно, камни, пустоты или включения.

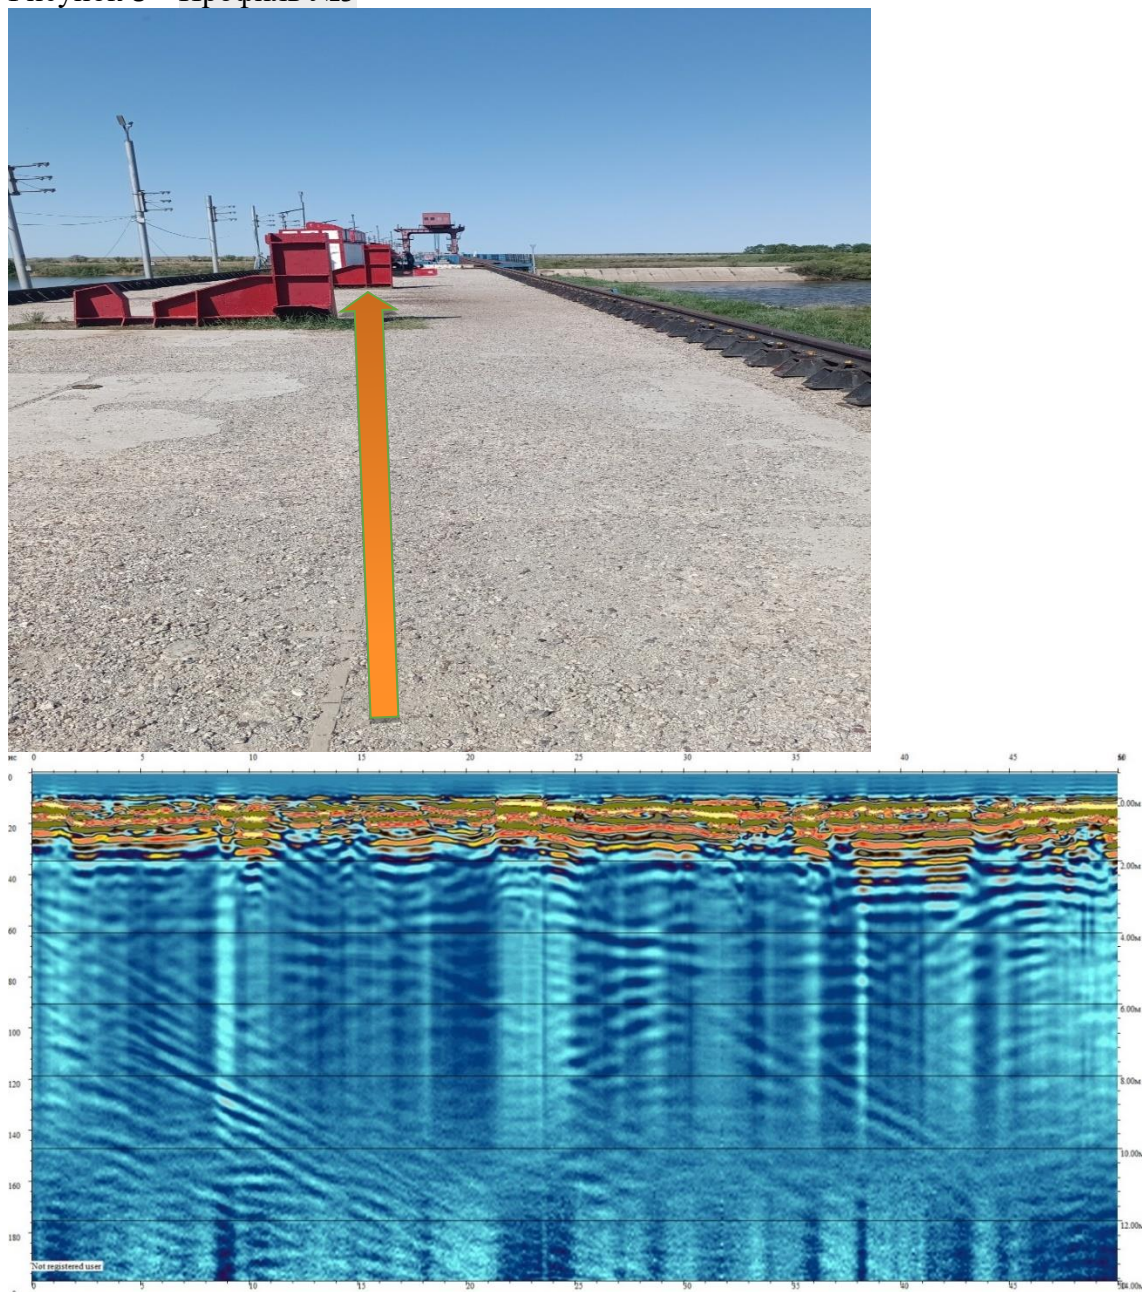
Результаты исследований в виде георадарных снимков/сечений и карт №3  
Рисунок 8 – Профиль №3

Под дамбами признаки filtrаций не обнаружено.

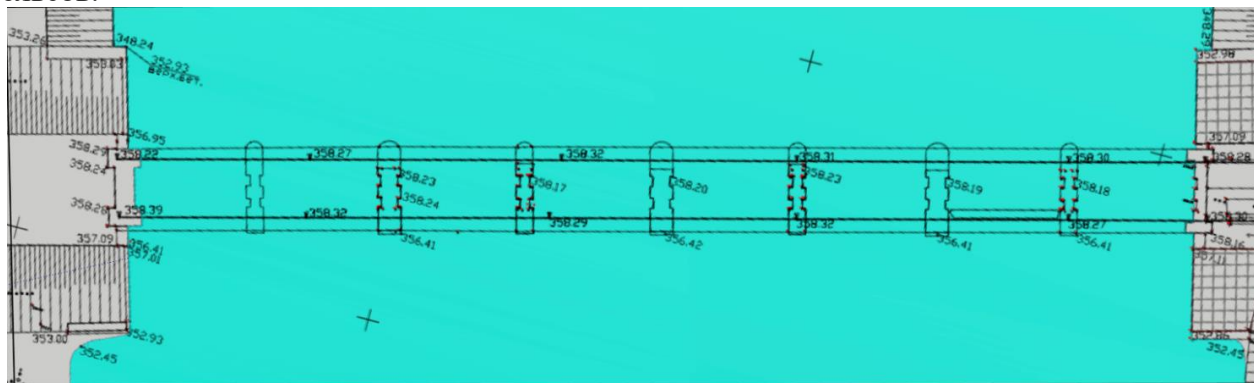
Рисунок 13 – План пути с отметкой. Длина пути 200м

При геодезических съемках обнаружены следующие разницы отметок крановых рельсов.

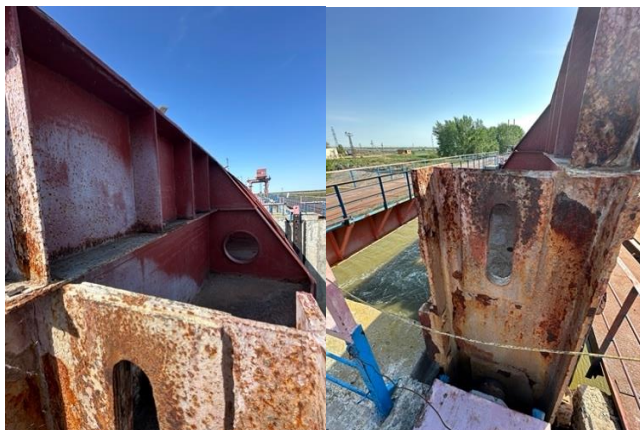
Металлические подхваты затворов

– Состояние подхватов, характеризующееся следами коррозии и высокой степенью их физического износа в результате старения и влияния неблагоприятных погодных факторов.

Рисунок 17 – Неудовлетворительное состояние затворов

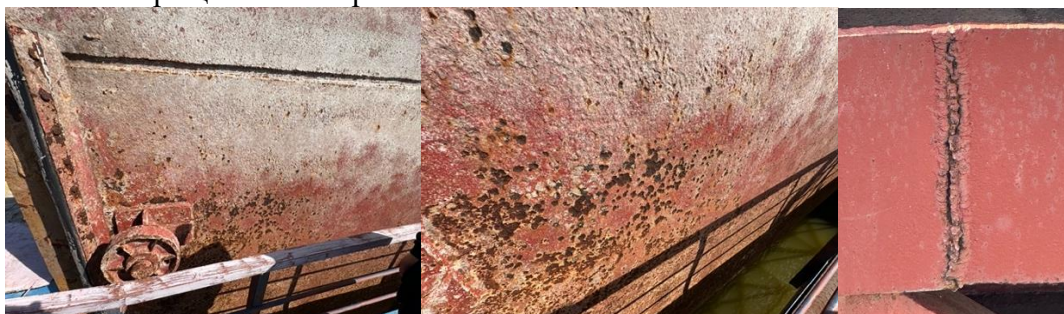
Рисунок 18 – Затворы и их элементы

Неудовлетворительное состояние участков опирания металлических двутавровых балок, характеризующееся нарушением целостности защитного слоя бетона, образованием раковин и мелких трещин на поверхности.

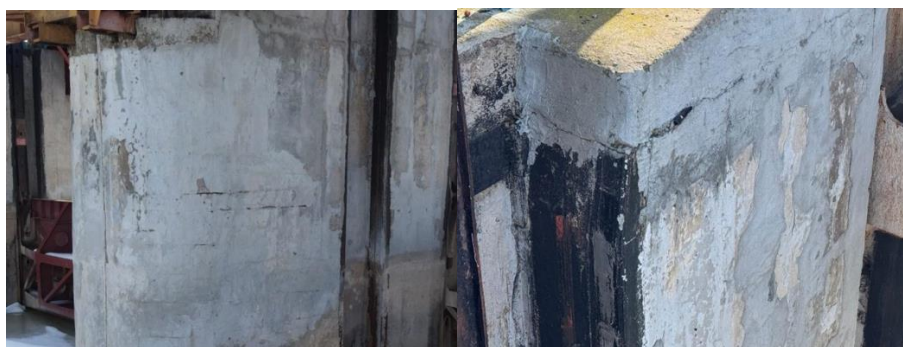
– Неудовлетворительное состояние железобетонных конструкций, характеризующееся нарушением целостности защитного слоя, образованием раковин и мелких трещин на поверхности.

Рисунок 19 – Уплотнители рабочих затворов и аварийных затворов

– Неудовлетворительное состояние резиновых уплотнителей аварийных затворов, характеризующееся высокой степенью их физического износа в результате старения и влияния неблагоприятных погодных факторов

**-В период эксплуатации заменить резиновые уплотнили всех затворов (рабочие и аварийно- ремонтные) постепенно заменить все затворы так как они имеют износ почти 70%;**

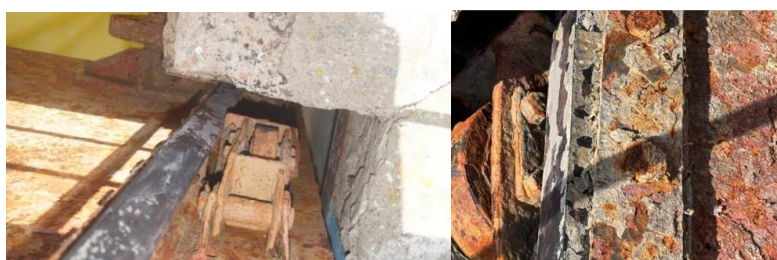
Рисунок 20 – Захваты деформированы и изношены

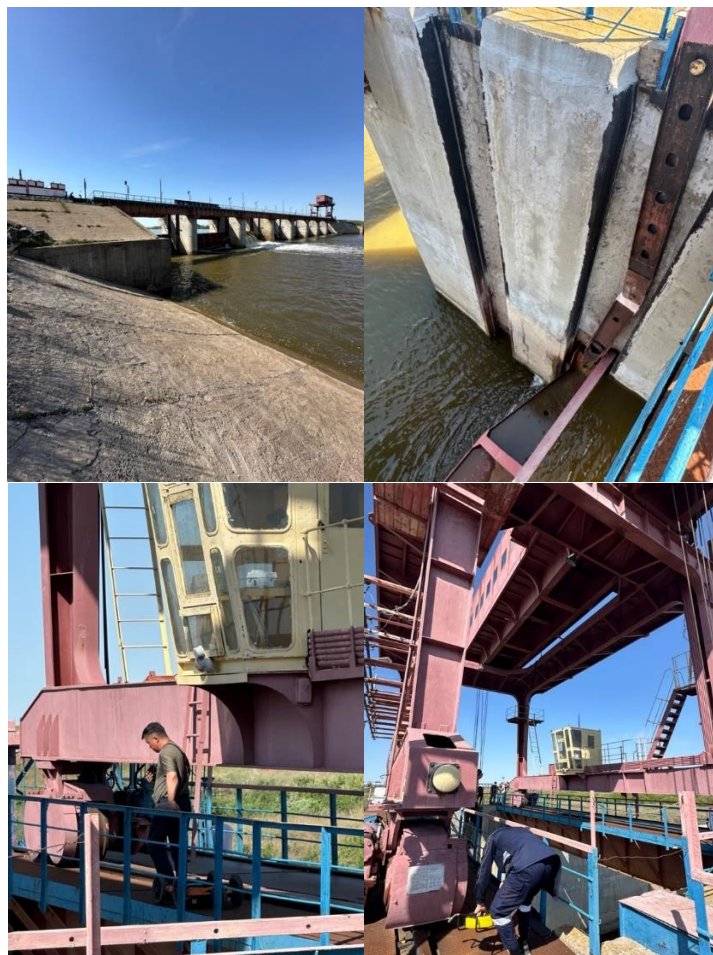
Рисунок 23 – Состояние металлических конструкций моста, характеризующееся образованием обильной коррозии и разрушением антикоррозионного покрытия

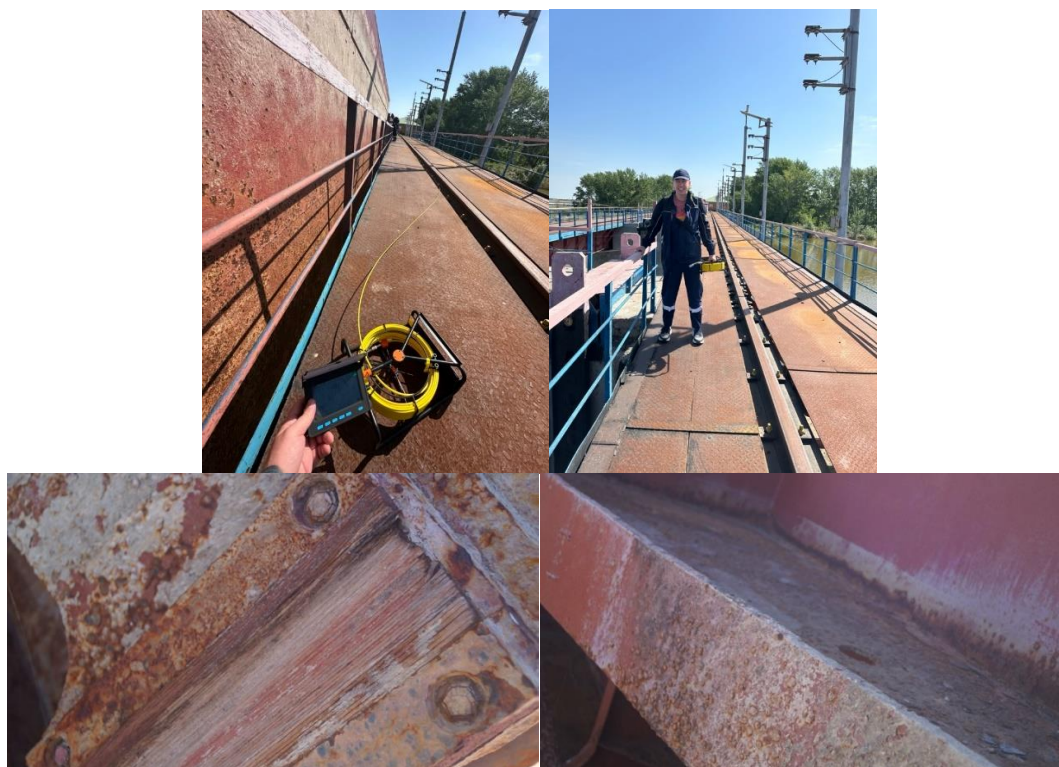
Рисунок 24 – Площадки обслуживания оборудования  
– Неудовлетворительное состояние площадки, характеризующееся образованием трещин, отшелушиванием защитного слоя бетона.

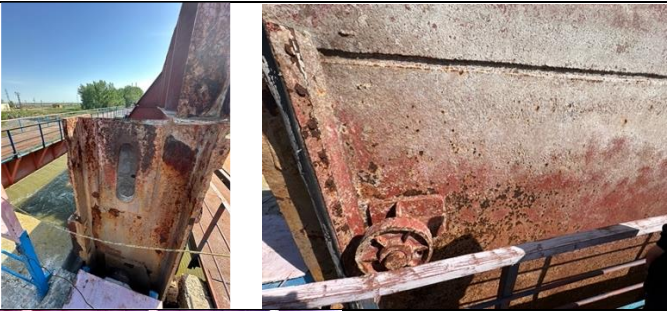
| № | Фото | Дефекты |
|---|---|---|
| 1 | | Старение антикоррозионного покрытия металлоконструкции, |

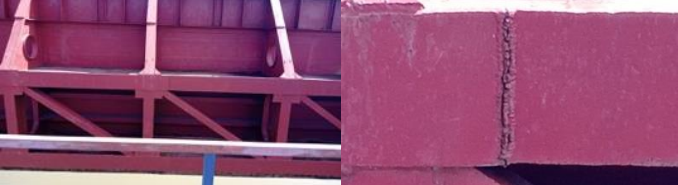
| № | Фото | Дефекты |
|---|---|---|
| 2 | | Механические повреждения металлоконструкции трещины разрывы сварных швов |

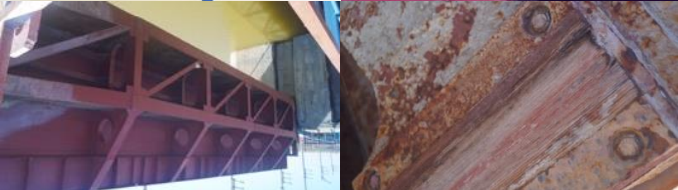
| № | Фото | Дефекты |
|---|---|---|
| 3 | | Ржавчины в болтовых соединениях, старение лакокрасочные покрытие |

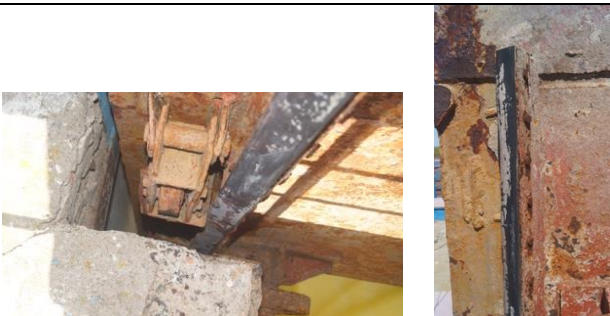
| № | Фото | Дефекты |
|---|---|---|
| 4 | | Износ трущихся пар (ходовых колес и путей затворов и резиновых уплотнителей) |

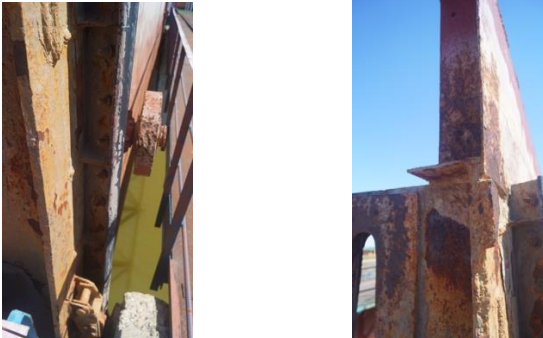
| № | Фото | Дефекты |
|---|---|---|
| 5 | | Коррозийный износ в местах прохождения водяных потоков |

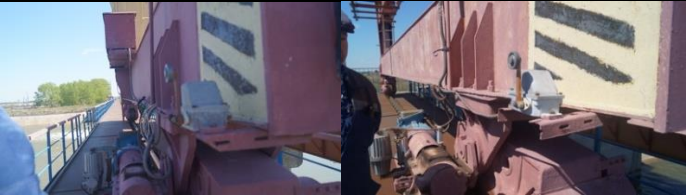
| № | Фото | Дефекты |
|---|---|---|
| 6 | | Механические повреждения кабельно проводниковый продукции электрооборудования |

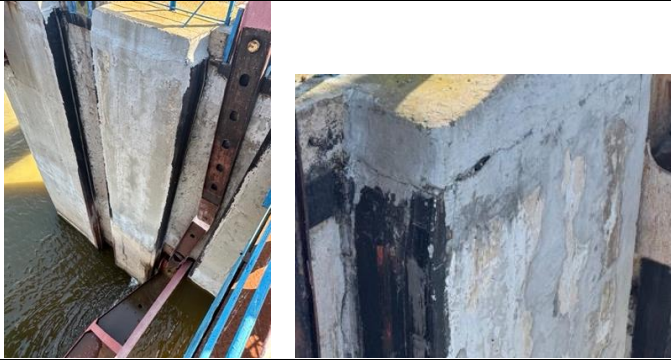
| 7 | | <p>Коррозия водонасыщенного бетона в зоне переменного уровня воды вследствие попеременного замораживания и оттаивания зимой</p> |

| Бык | <20 | 60 | Коррозия водонасыщенного бетона в зоне переменного уровня воды вследствие попеременного замораживания и оттаивания зимой | Применит технологии инъектирования |

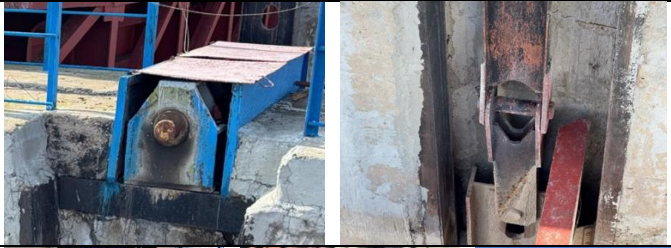
| 8 | | <p>Подхватные устройства имеет износ и коррозию</p> |
