## **Отчет многофакторного обследования Преображенского ГУ руслового типа**

**Заказчик: Акмолинский филиал Республиканского Государственного Предприятия на  
праве хозяйственного ведения «Казводхоз» Министерства Водных Ресурсов и  
Ирригации Республики Казахстан**

**г. Алматы, 2025 г.**

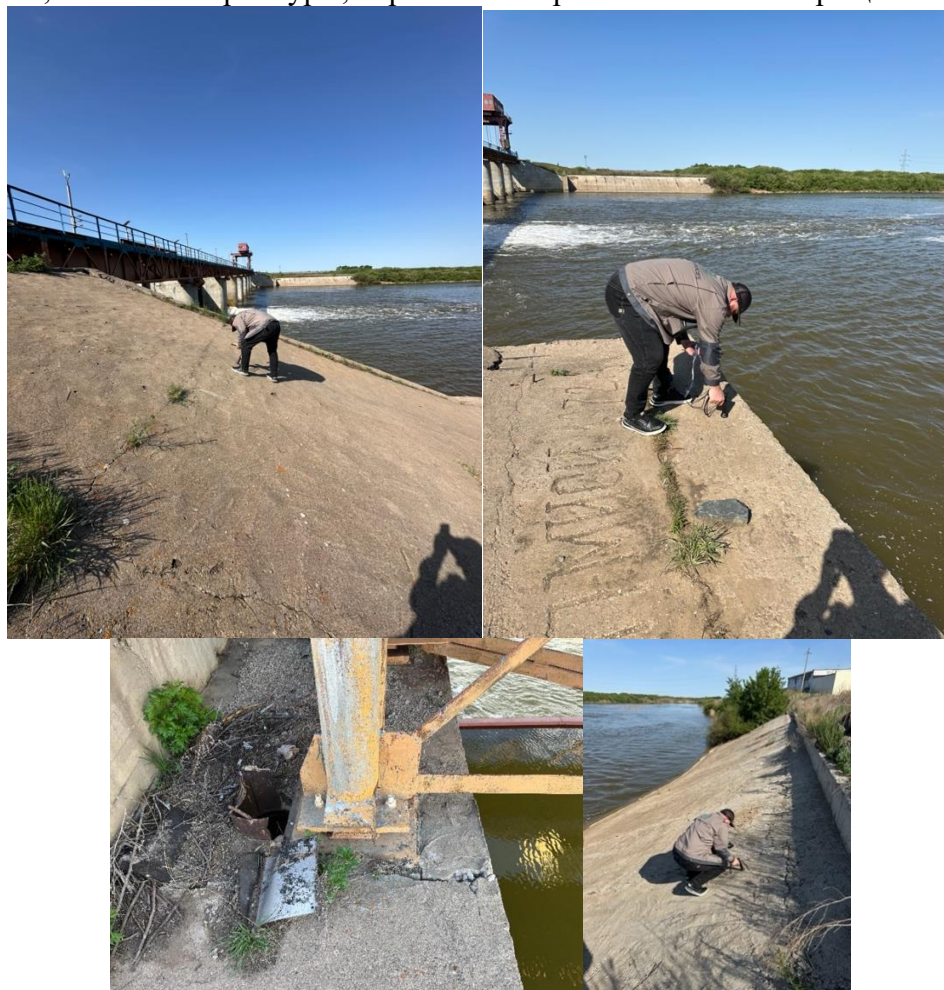
Рисунок 22 – Мост опорная часть над телом плотины

В ходе проведённого визуально-инструментального обследования гидротехнического сооружения Преображенского гидроузла – обнаружены дефекты и повреждения, свидетельствующих о неудовлетворительном техническом состоянии конструкций.

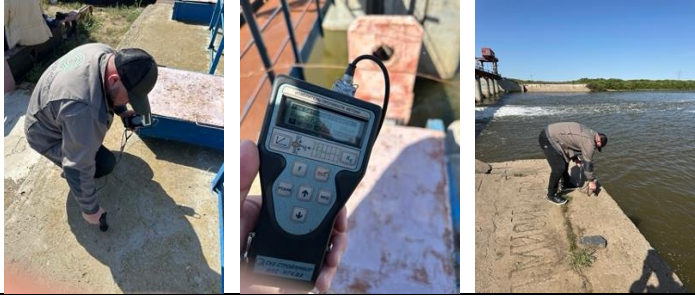
| 9 | | <p>Фиксация бетона не разрушаемым методом</p> |
