**АКТ**  
**обследования нарушенных земель,**  
**подлежащих рекультивации**

**Нарушенные земли представлены платообразным отвалом (хвостохранилищем).**

| | | | | | | Проект "Рекультивация участка нарушенных земель<br>Баритового хвостохранилища в Каркаралинском районе" | | | |

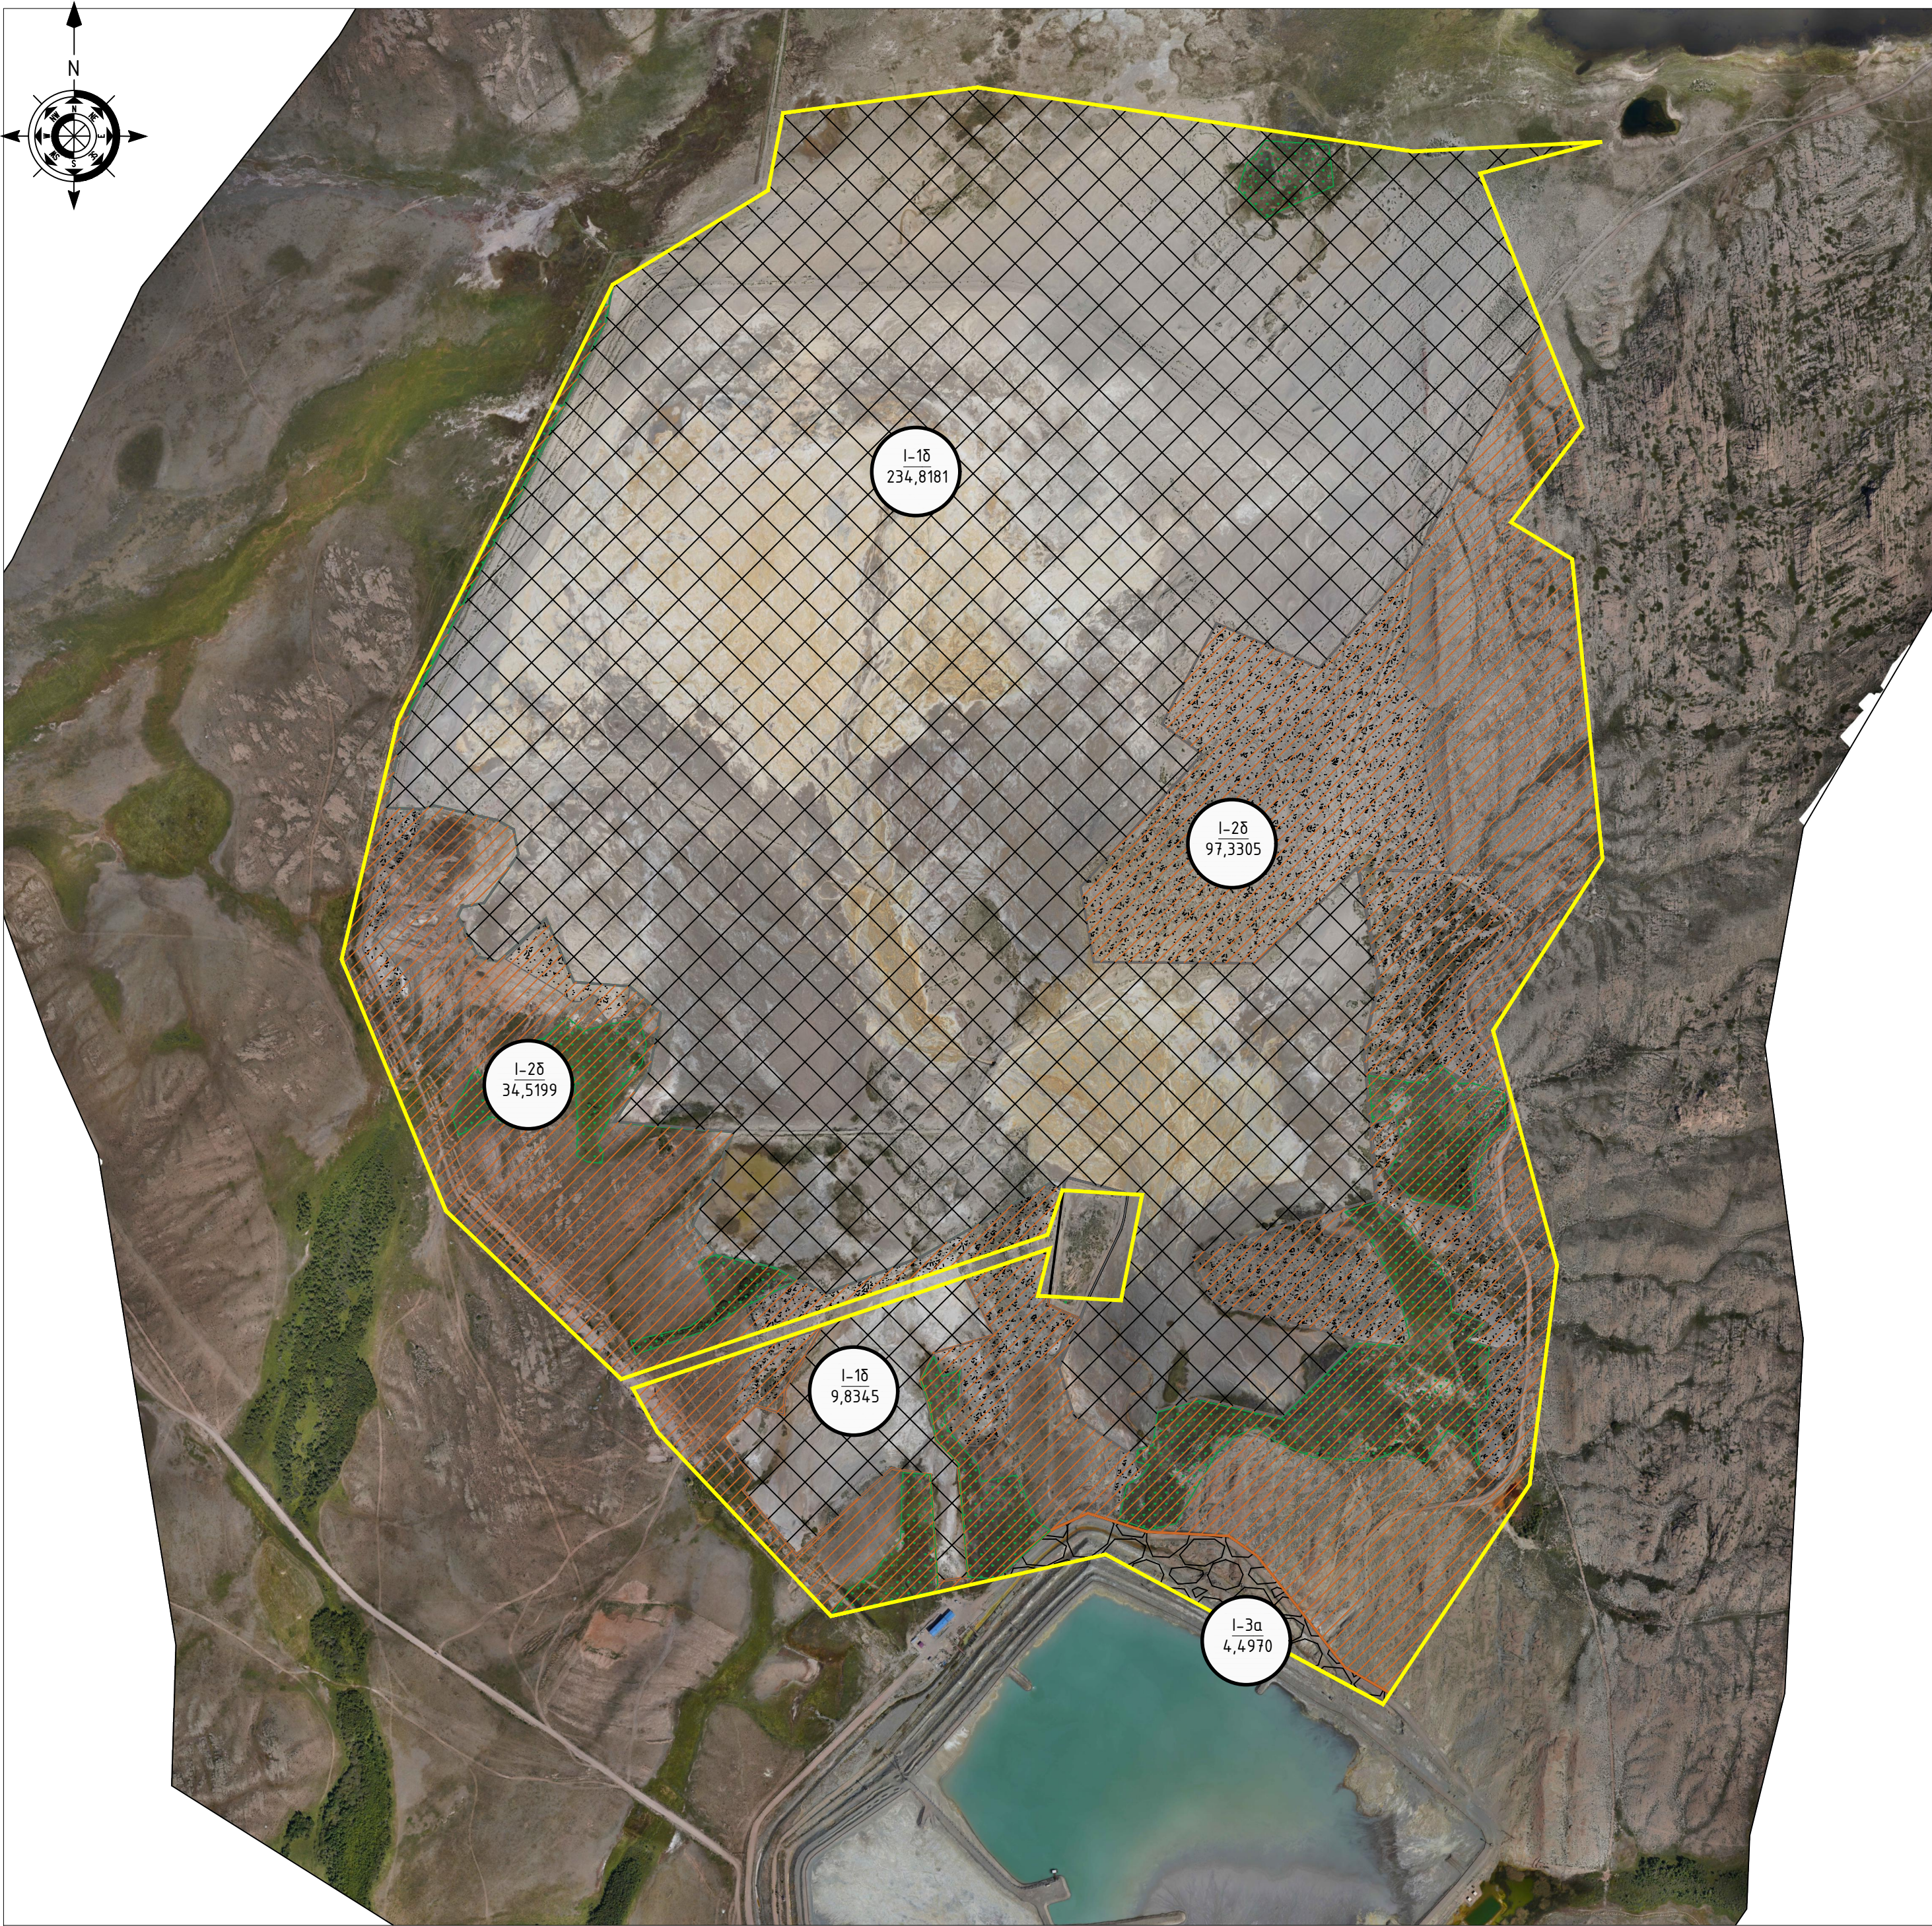
Схема нарушенных земель

**Площадные характеристики: отложения хвостов 243,6262 га, наносы хвостов на прилега-**  
**ющую территорию - 44,5697 га, участки самозарастания - 22,4131 га, техногенные грунты**  
**- 4,4970 га**

**предусмотреть этапы проведения работ по рекультивации с использованием местных**  
**источников грунта**

2. Виды работ технического этапа рекультивации: планировочные работы, нанесение рекультивационного слоя, организация проезда к кладбищу
